SISTEMA DUNAR DE SAN MIGUEL DE REINANTE

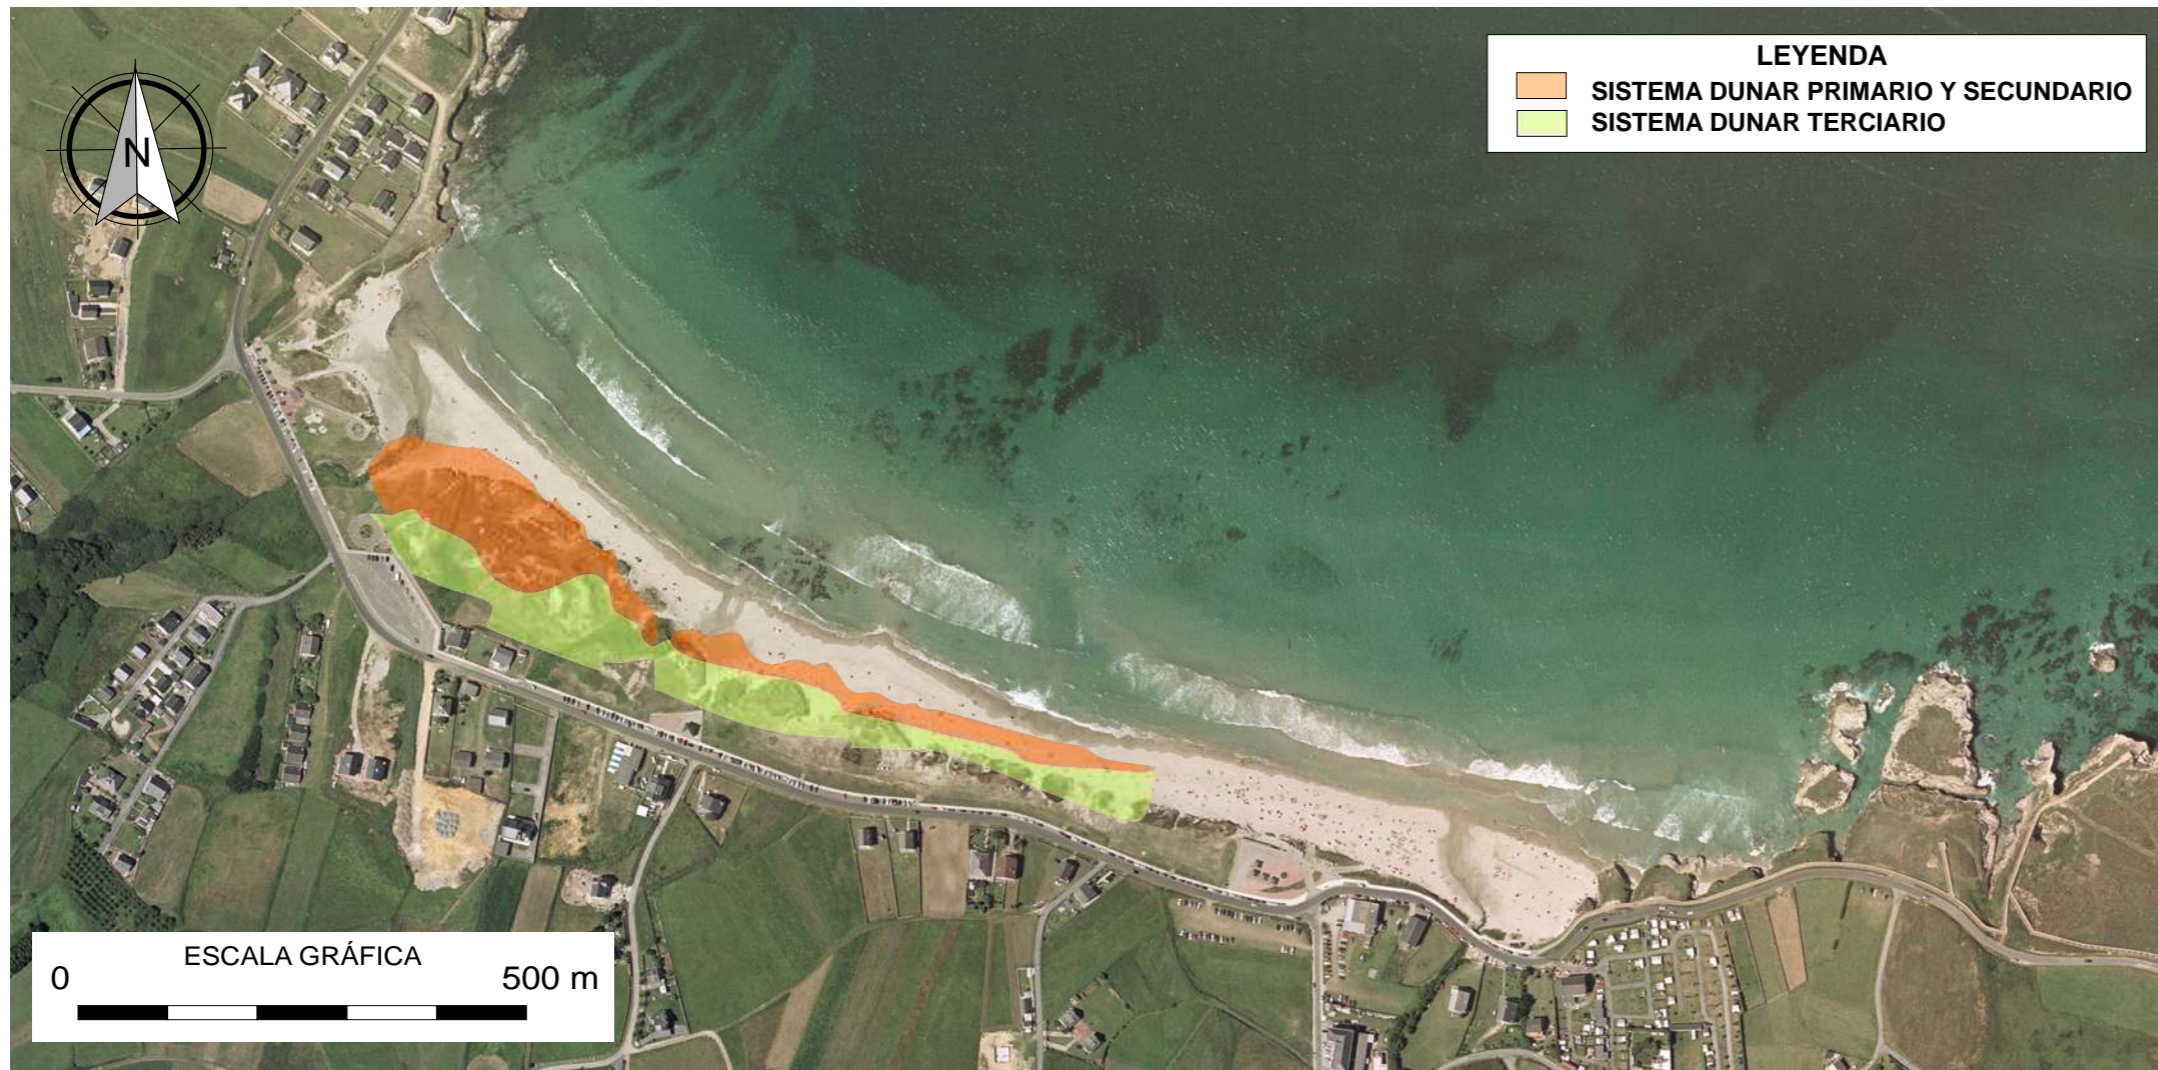
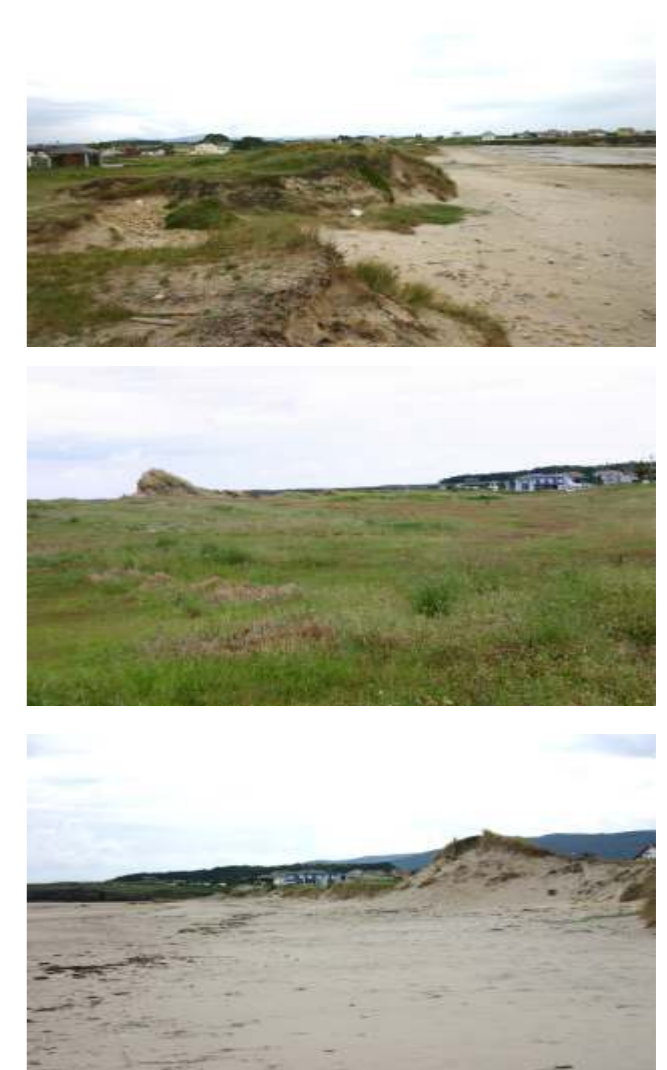
La playa, sin apenas pendiente, presenta una amplia zona intermareal que se extiende hasta un frente dunar fuertemente erosionado. Los elevados taludes de arena originados por la erosión, hasta de diez metros, se encuentran parcialmente fijados por barrón. Esta especie es la dominante en la parte alta de estos taludes y en su parte trasera, constituyendo una estrecha franja de duna secundaria que se ensancha en el margen oeste. La duna primaria está reducida a pequeñas manchas en lugares protegidos de los agentes erosivos, en ellos crece la grama marina y la arenaria de playa.

En el oeste, en el espacio que debía ocupar esta franja de vegetación, quedan al descubierto los cantos rodados sobre los que se ha desarrollado este sistema dunar, lo que indica un escaso aporte de arenas en la actualidad.

El sistema dunar de San Miguel de Reinante ha sufrido una fuerte antropización, a causa del desarrollo. La carretera y el paseo asociado, alteran la dinámica natural de la duna. La instalación de infraestructuras sobre el sistema dunar, como el parque de juegos en el oeste, miradores, accesos y duchas, provocan una fuerte compactación de la duna terciaria. Las zonas ajardinadas representan un riesgo de introducción de especies exóticas, la uña de gato (*Carpobrotus* sp.) ocupa una superficie importante de la duna secundaria. La erosión que presenta el sistema dunar puede deberse a diversas causas que deben ser investigadas, podría tratarse de un proceso natural causado por cambios en la intensidad de los vientos dominantes o podría estar actuando algún factor antrópico que reduce el aporte de arena o la capacidad de fijación de la duna primaria.
